VEDENKÄSITTELYLAITTEISTOLLA VOIDAAN PIDENTÄÄ PUTKISTOJEN ELINKAARTA

Vedenkäsittelylaitteisto lämpöverkkoon Alppilassa

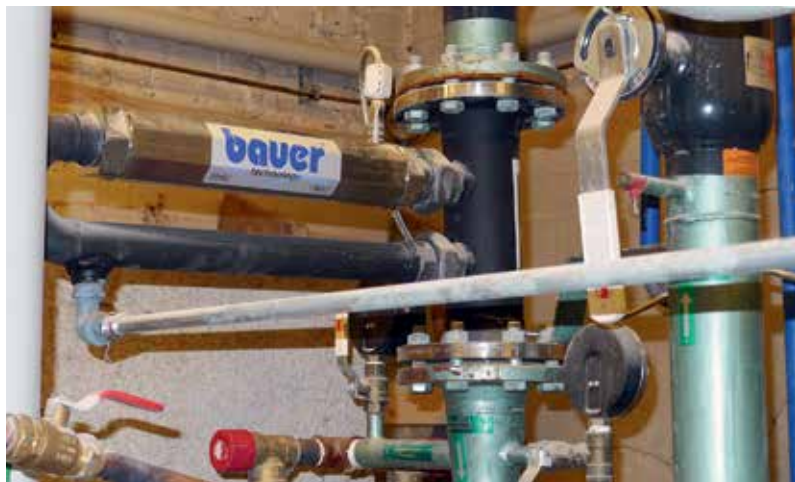
Kustaankadulla Bauerin vedenkäsittelylaitteisto asennetuna lämmitysverkostoon.

Vedenkäsittelylaitteet asennettiin 29.10.2014 Kustaankatu 6:n lämpöverkkoon talon lämmönjakohuoneessa, joka sijaitsee talon alemmassa kellarikerroksessa.

Vedenkäsittelylaitteisto asennettiin paikalleen asennussarjalla. Suodatin sijoitettiin putkien etupuolelle siten, että se on helppo vaihtaa. Tyypillinen vaihtoväli on noin puoli vuotta.

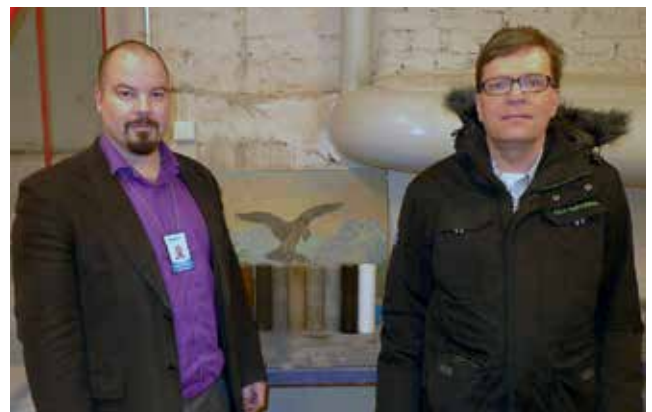
Bauerin Timo Tollander ja Kustaankatu 6:n isännöitsijä Petteri Soini kertovat lämpöverkon toimivan entistä paremmin. Taustalla näkyvät vaihdettuja vedenkäsittelylaitteiston suodattimia.
