Ratkaisu veden laatuongelmiin Bauer-laitteistolla

KunnallisSuomi
marraskuu 2013

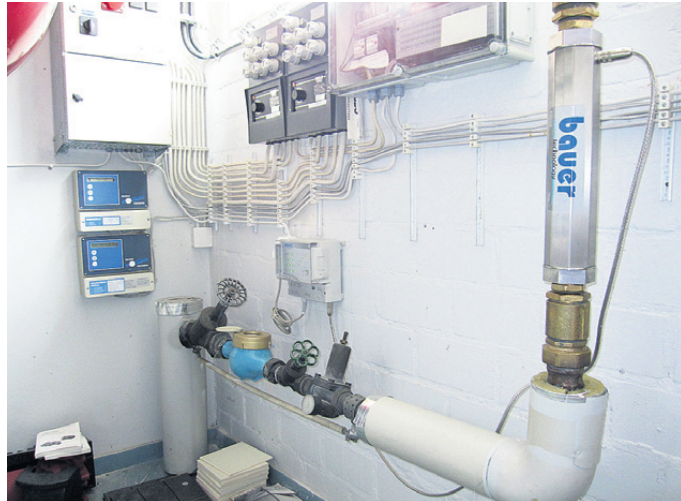
Bauer-vedenkäsittelyjärjestelmä asennettuna käyttövesijärjestelmään.

Bauer-vedenkäsittelyratkaisussa on putkistoon asennettava vedenkäsittelyosa ja ohjauksyksikkö. Vedenkäsittelyosaan muodostetaan ohjauksyksikön avulla vaihtelevataajuuksinen magneettikenttä, joka muokkaa veden kovuustekijöitä siihen muotoon, että ionit eivät tartu putkistoon. Kemikaaleja ei siis tarvita. Suljettuun lämmitys- tai jäähdytysjärjestelmään asennetaan lisäksi sivuvirtasuodatin, koska vanhat saostumat pehmenevät ja poistuvat järjestelmästä vähitellen. Bauer-laitteisto on helppo asentaa ja huoltaa.

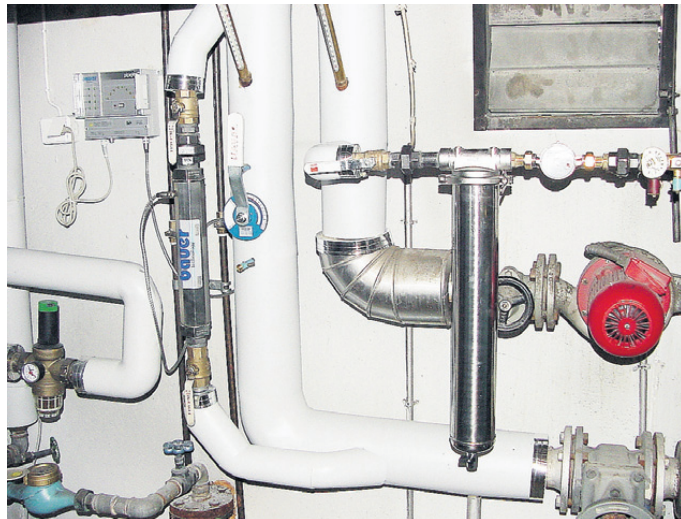
Bauer-vedenkäsittelyjärjestelmä asennettuna lämmitysjärjestelmään.

Kiinteistön lämmitysjärjestelmään asennettiin Bauer-vedenkäsittelyjärjestelmä alkuvuodesta 2012.
